Tinjauan Tingkat Kerusakan Jalan pada Ruas Jalan Kapasa Raya, Kota Makassar

Abstrak

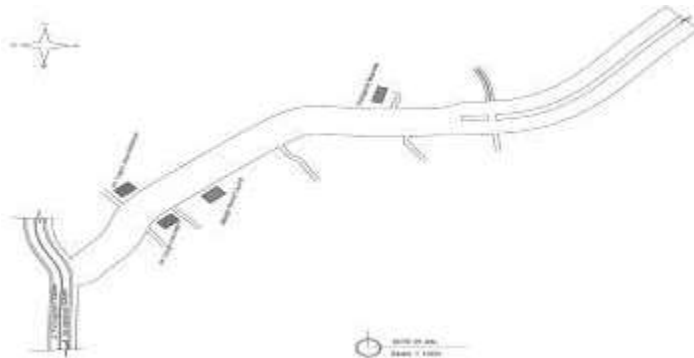
Gambar 4. Sketsa Geometrik Jalan Kapasa Raya

Parameter	Keterangan
Panjang ruas jalan	4 km
Tipe jalan	STA 0+000 s.d. STA 1+600 (4/2 T), STA 1+600 s.d. STA 4+000 (2/2 TT)
Lebar lajur	3,5 m
Lebar bahu	1 m
Jenis perkerasan	Perkerasan lentur dan kaku

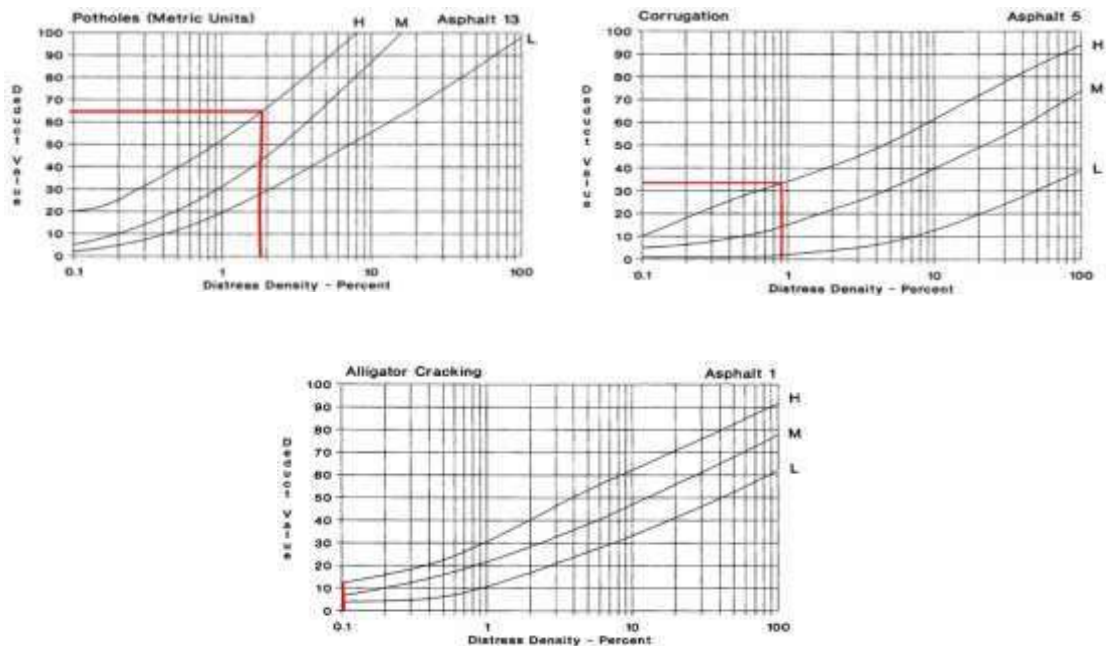
Gambar 5. Grafik DV Kerusakan pada Segmen 1

Dari Gambar 5 diperoleh *Deduct Value* lubang sebesar 65, keriting sebesar 33, dan retak kulit buaya sebesar 12

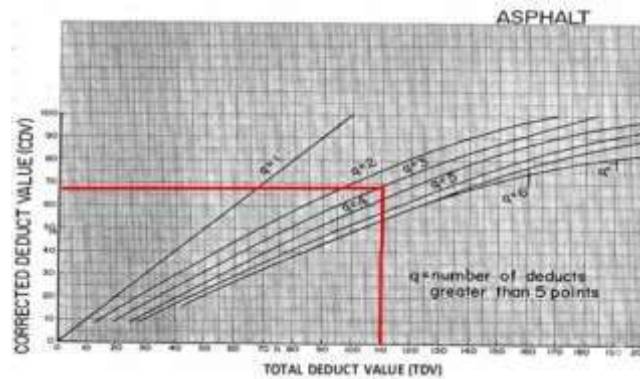
Gambar 6. Grafik CDV pada Segmen 1

Dari Gambar 6 diperoleh CDV sebesar 67

$$PCI = 100 - 67 = 33 \text{ (buruk)}$$

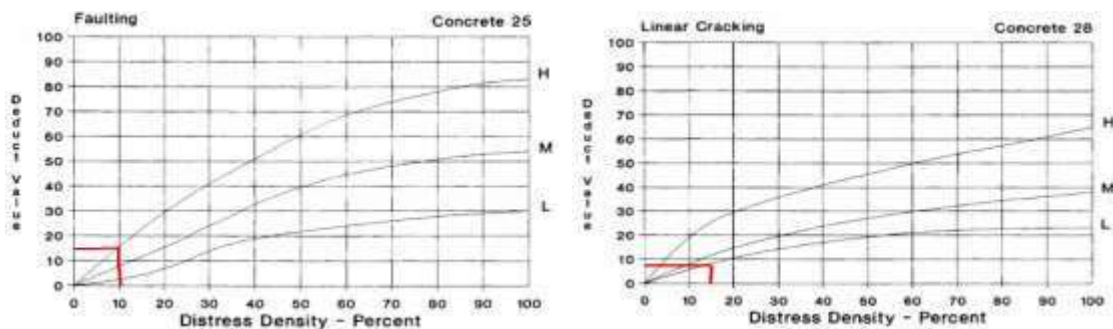
Gambar 7. Grafik DV Kerusakan pada Segmen 13 Sampel 1

Dari Gambar 7 diperoleh *Deduct Value* sebesar 17 dan retak linear sebesar 8

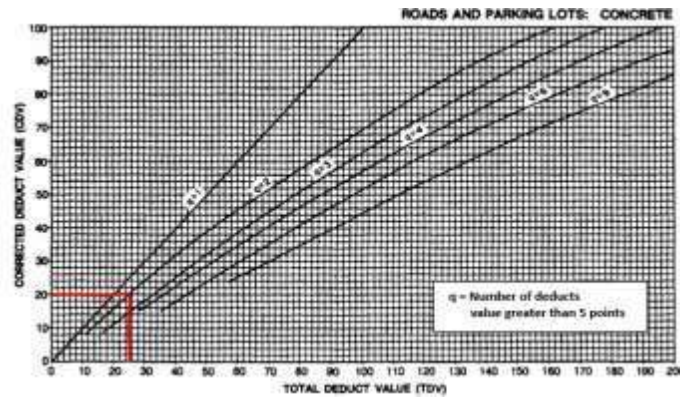
Gambar 8. Grafik CDV pada segmen 14 sampel 1

Dari Gambar 8 diperoleh CDV sebesar 20

$$PCI = 100 - 20 = 80 \text{ (sangat baik)}$$
