## Evaluasi Jenjang Tumpukan Bijih Nikel Pada Stockyard Menggunakan Pendekatan Kestabilan Lereng di PT ANTAM Tbk. UBPB Kolaka

PT ANTAM Tbk. UBPB Kolaka melakukan penimbunan bijih nikel pada area *stockyard* dengan geometri tumpukan yang beragam. Perbedaan geometri tersebut dapat memengaruhi kestabilan lereng dan berpotensi menimbulkan longsoran yang berdampak pada keselamatan kerja serta kegiatan operasional. Oleh karena itu, diperlukan evaluasi terhadap geometri tumpukan untuk mengetahui tingkat kestabilan dan menentukan desain yang aman digunakan. Penelitian dilakukan pada 15 tumpukan *Stockyard* Domestik Pomalaa (SDP) dan 15 tumpukan *Stockyard* Transito Pabrik (TRP). Analisis kestabilan lereng menggunakan *Limit Equilibrium Method* (LEM) melalui pendekatan *Bishop* dan *Fellenius* berdasarkan kriteria Faktor Keamanan (FK)  $\geq 1,1$ . Hasil penelitian menunjukkan bahwa geometri aktual tumpukan bijih nikel memiliki variasi tinggi 3,93–21,39 m, sudut lereng depan  $14,23^{\circ}$ – $49,54^{\circ}$ , dan sudut lereng belakang  $34,18^{\circ}$ – $87,99^{\circ}$ . Sebagian besar tumpukan berada dalam kondisi stabil dengan nilai FK  $\geq 1,1$ . Nilai FK tertinggi diperoleh pada SD

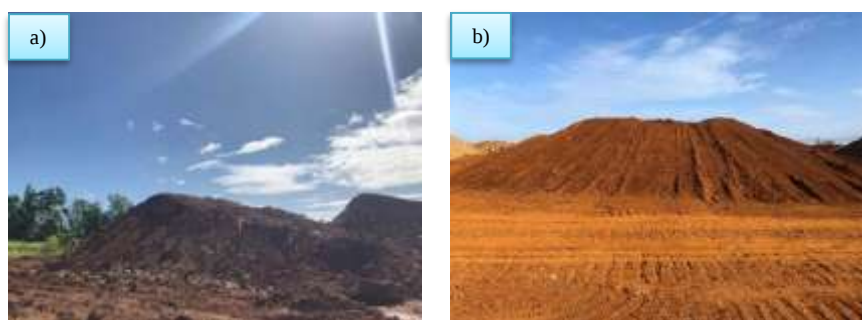
Gambar 2. Tumpukan (a) *Stockyard* Domestik Pomalaa dan (b) *Stockyard* Transito Pabrik

Pada tampak depan tumpukan berbentuk trapesium dengan puncak relatif datar, sedangkan pada tampak samping membentuk segitiga sembarang akibat perbedaan kemiringan lereng (Gambar 2). Hasil pengamatan menunjukkan adanya longsor pada beberapa lereng tumpukan yang menyebabkan perubahan geometri dari kondisi awal (Gambar 3). Kondisi tersebut mengindikasikan perlunya evaluasi kestabilan lereng berdasarkan parameter geometri tumpukan.

Geometri tumpukan adalah kenampakan visual dari bentuk, ukuran, dan susunan material yang ditumpuk di lapangan. Geometri ini mencakup beberapa parameter berupa panjang, lebar, tinggi, dan sudut pada tumpukan. Geometri tumpukan sangat penting dalam perencanaan dan pengelolaan aktivitas pertambangan atau penyimpanan material karena mempengaruhi stabilitas lereng dan efisiensi ruang pada *stockyard*. *Stockyard* Domestik Pomalaa (Gambar 2. a) memiliki kapasitas sekitar 1.000 WMT, sedangkan *Stockyard* Transito Pabrik (Gambar 2. b) memiliki kapasitas sekitar 3.000 WMT sesuai dengan fungsi masing-masing sebagai area penyimpanan dan transit material.
