# Analisis Laik Fungsi Jalan pada Ruas Jalan Daeng Ramang Kecamatan Biringkanaya Kota Makassar

Naldy Palembang

Mahasiswa Program Studi Teknik Sipil, Universitas Kristen Indonesia Paulus Makassar,  
Indonesia, [naldipalembangan@gmail.com](mailto:naldipalembangan@gmail.com)

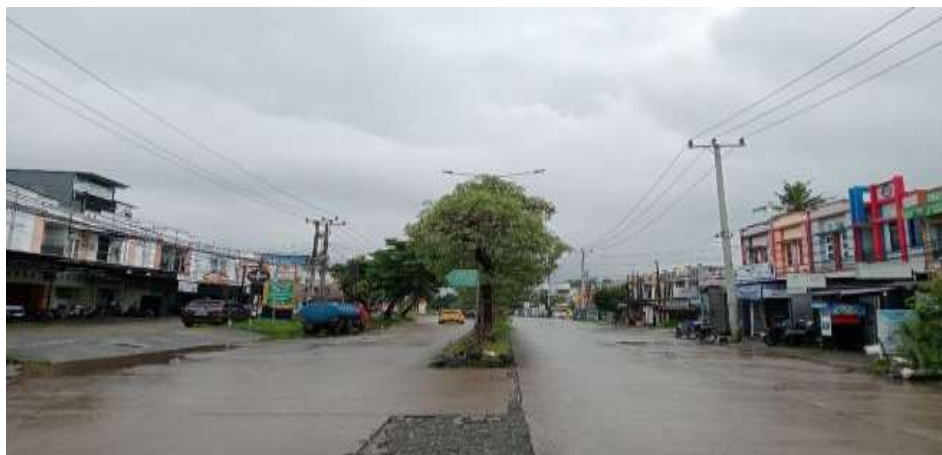
Gambar 2. Lokasi Penelitian

Lokasi penelitian pada ruas Jalan Daeng Ramang Kecamatan Biringkanaya, Kota Makassar. Ruas jalan yang diteliti panjang 600 m.
